Lychen, Durchfahrt am Stargarder Tor, 1976-83

Planungsgeschichte

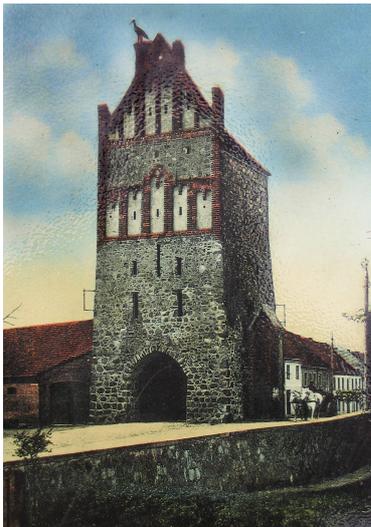
Zeitschicht 1a
Stargarder Tor
Lychen, Stargarder Straße

Erbaut ca. 1300, Abriss 1976/84

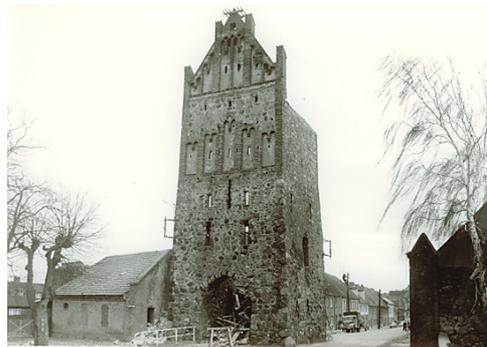
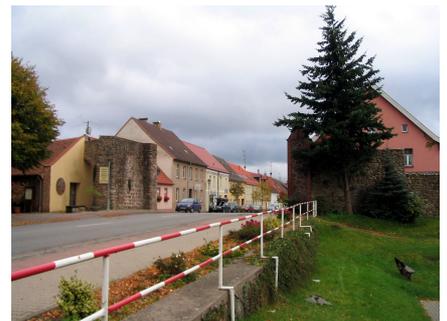
Zeitschicht 1b/c
Stargarder Tor

Ruine nach dem Einsturz (oben) und dem Abriss der noch vorhandenen oberen Mauerteile (unten)

Nach mehrfachen Kollisionen von Fahrzeugen kam es in der Nacht zum 21.1.1976 infolge eines Unwetters zu einem Teileinsturz des Turms. Bei einer Besichtigung durch Funktionsträger von Stadt, Kreis und Bezirk am Folgetag wurde beschlossen, die Baukapazitäten für Sicherung und Wiederherstellung bereitzustellen. Doch bereits am Tag darauf, noch vor dem Eintreffen des Statikers der Denkmalpflege, wurden die z.T. bis in Firsthöhe gehenden Restmauern wegen angeblicher Einsturzgefahr von der Feuerwehr abgerissen.

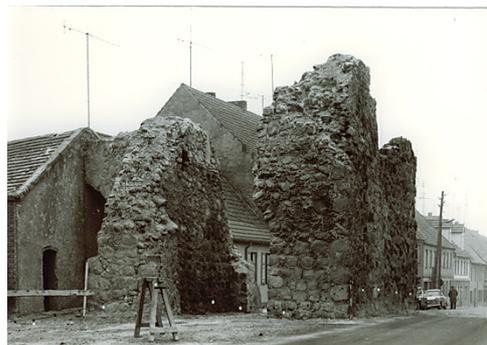
Zeitschicht 2
Stargarder Tor

Stadteinfahrt nach Beseitigung des Turmsockels in der Straßenmitte

Anfang 1984 wurde der in der Straßenmitte verbliebene Sockelrest beseitigt. Es entstand eine zweispurige asphaltierte Straßenführung. Die von der Denkmalpflege geforderte Markierung auf der Straßendecke unterblieb vermutlich; sie ist heute jedenfalls nicht vorhanden.

Die östliche Sockelwand des Turms mit Bogenanschluss zur Stadtmauer sowie der gegenüberliegende Pfeiler sind erhalten.
